Le glissement de la Salle en Beaumont (Isère)

Catherine Moulin
RTM de l'Isère

Christian Chapeau
CETE / L.R.P.C. de Lyon

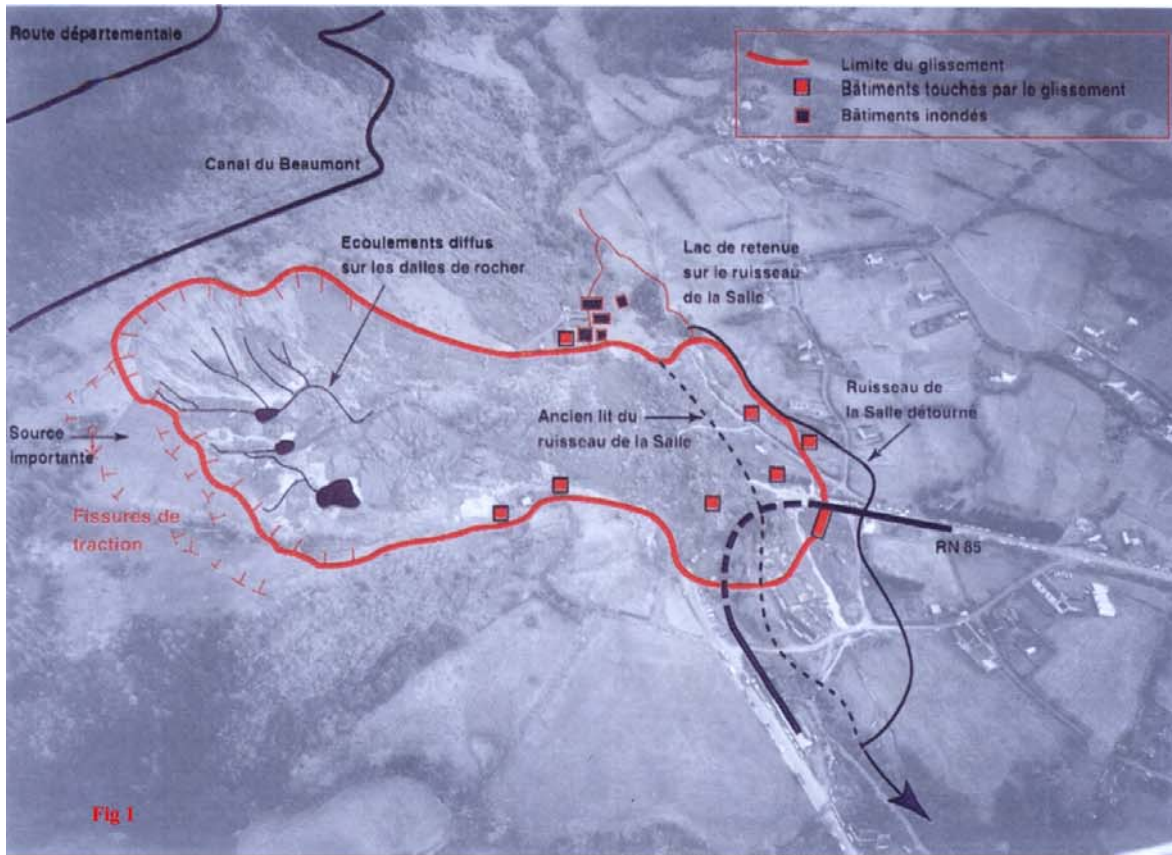
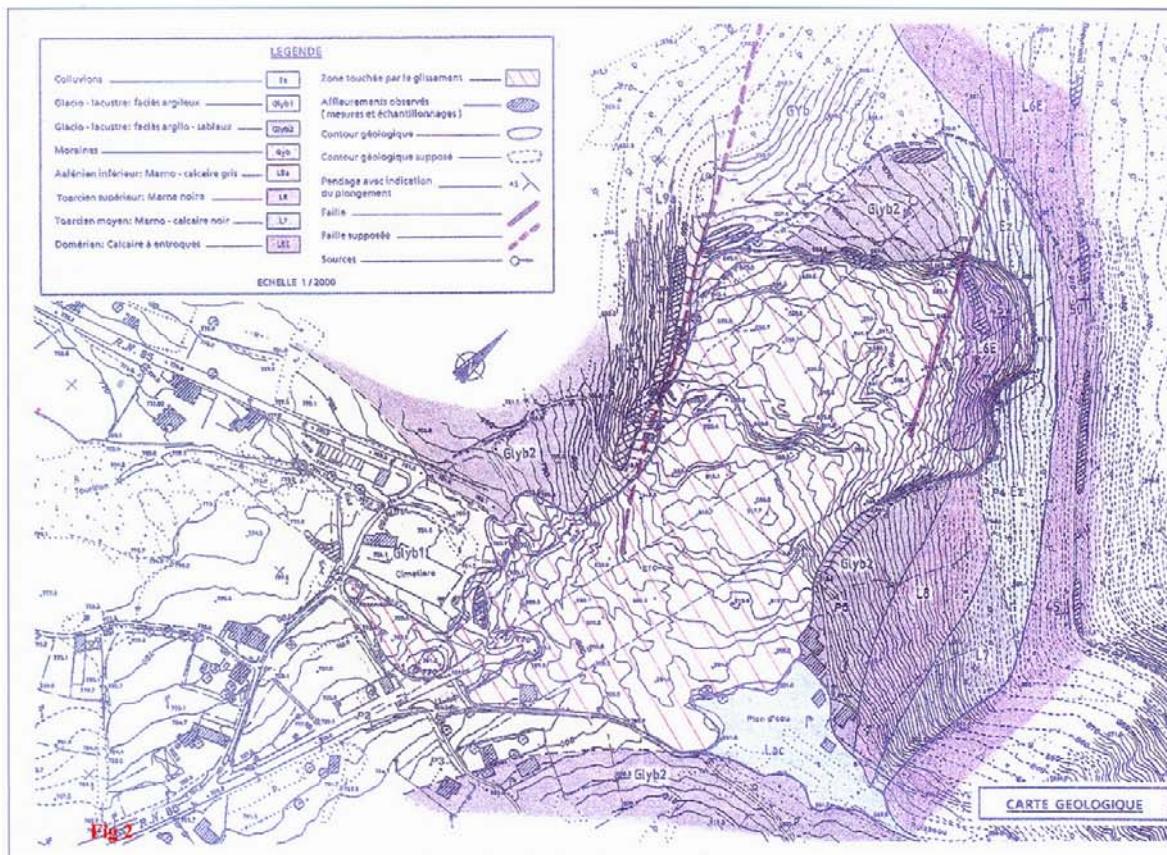
Le samedi 8 janvier 1994, vers 1 h 15 du matin, survenait un glissement de terrain emportant, une surface de 7 hectares de la Combe des Parajons sur une épaisseur moyenne de l'ordre de 10 m. (figure 1)

Dans sa progression très rapide, le glissement a détruit six habitations, en faisant quatre victimes, coupé la route nationale RN85, barré le ruisseau de la Salle, avec formation d'un lac qui a inondé quatre maisons. Il a terminé sa course contre l'église du village qu'il a partiellement détruite.

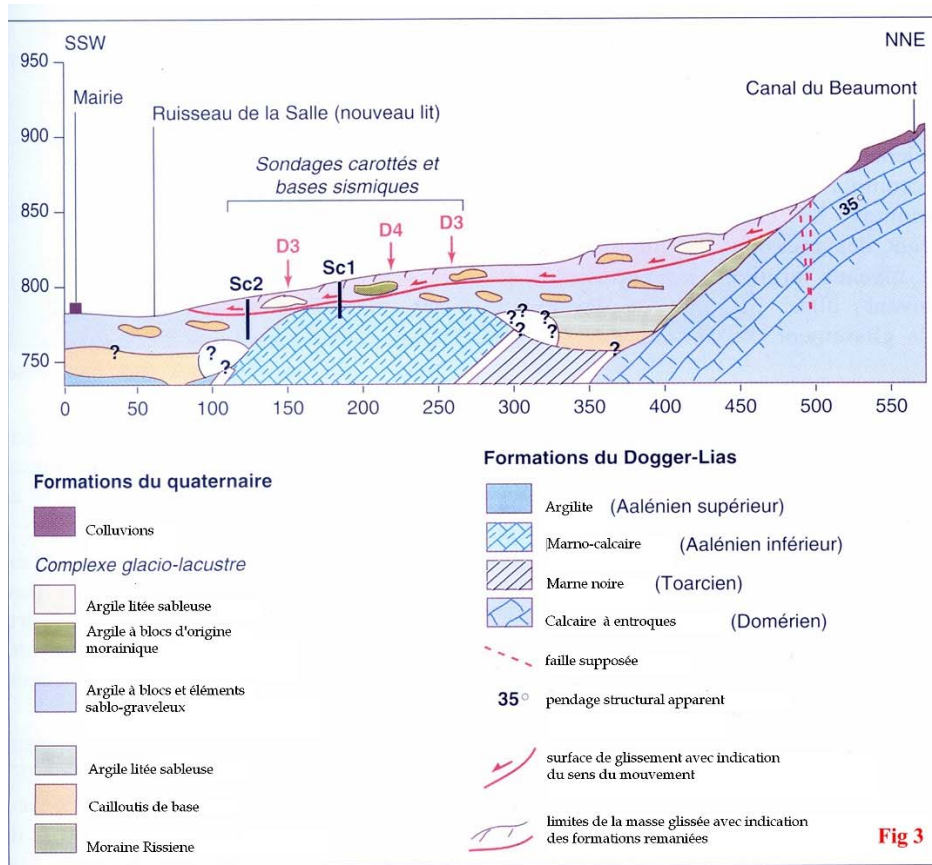
Ce contexte est décrit d'après la photo-interprétation, les levés géologiques au 1/5 000 et 1/20 000 et les observations diverses de terrain). (figures 2 et 3)

Coupe interprétative provisoire de la Combe des Parajons, après le glissement du 8 janvier 1994 (suivant le profil P2 du plan photographique au 1/2000, datant du 10 janvier 1994).

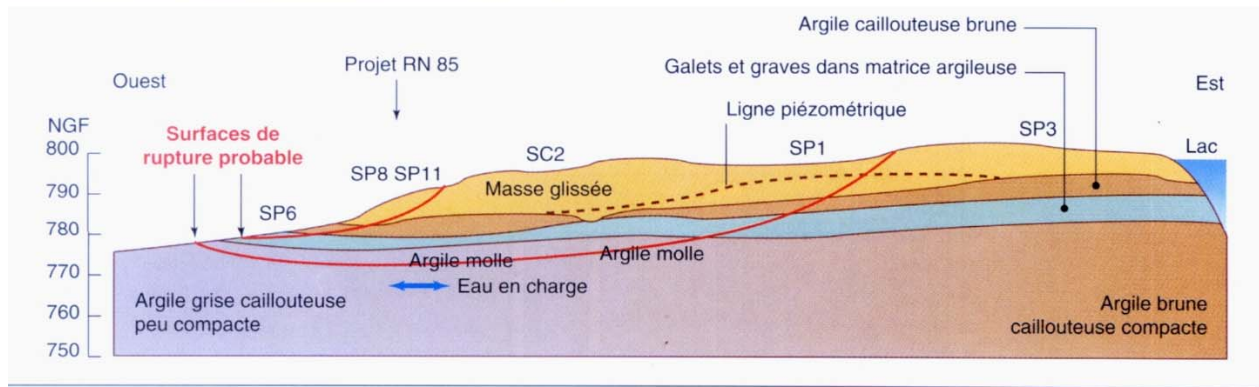
- des surfaces de rupture encore actives en pied de glissement, détectées par l'inclinométrie, avec des déplacements de 2 à 4 mm en 2 mois. (figure 4)
- des caractéristiques de cisaillement de pic ($c' = 20$ kPa et $\varphi' = 21^\circ$) valeurs sensiblement identiques aux valeurs mesurées par Vuillermet E. (1992), dans les argiles litées du Trièves.

Fig 4 *La Salle-en-Beaumont. État de la masse glissée avant les travaux de drainage et de terrassement. Coupe A-B (Ouest-Est).*
