Mouvements de Terrain

Glissement de terrain à Claix

- 2017-12-30
- France
- Isère (38)
- Commune Claix

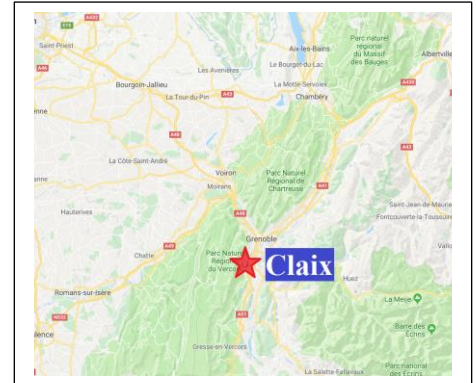
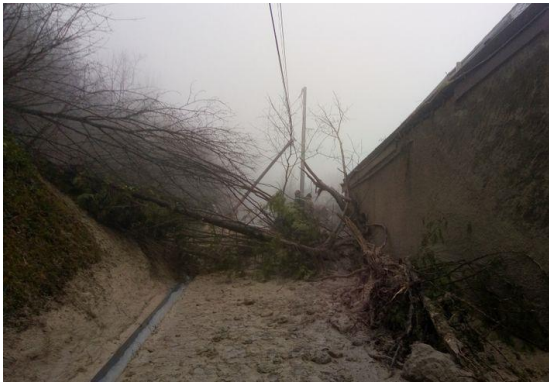
Un glissement de terrain a fait une victime le samedi 30 décembre 2017, dans la commune de Claix, en Isère. 1 500 m³ de matériaux ont dévalé une pente en quelques secondes. Le glissement a été si violent qu'il a tué une femme et détruit une partie d'un bâtiment.

Le glissement a déplacé jusqu'à 1500 mètres cubes de matériaux sur 30 mètres de long et 17 mètres de large.

En raison des fortes pluies, le flanc de la colline qui surplombe le chemin de Jayères s'est effondré dans la matinée.

Les pluies continues des 10 derniers jours, les fortes chutes de neige au-dessus de Claix, les variations de températures importantes à l'origine de la fonte du manteau neigeux sont autant de facteurs qui ont entraîné un phénomène d'accélération de l'événement, explique Michel Octru, Maire de Claix.
