EFFONDREMENT DE CAVITES

A proximité de la commune de La-Roche-sur-le-Buis

Localisation : Les cavités principales rencontrées sur la zone d'étude sont localisées sur la D159 au sud-est de Buis-les-Baronnies.

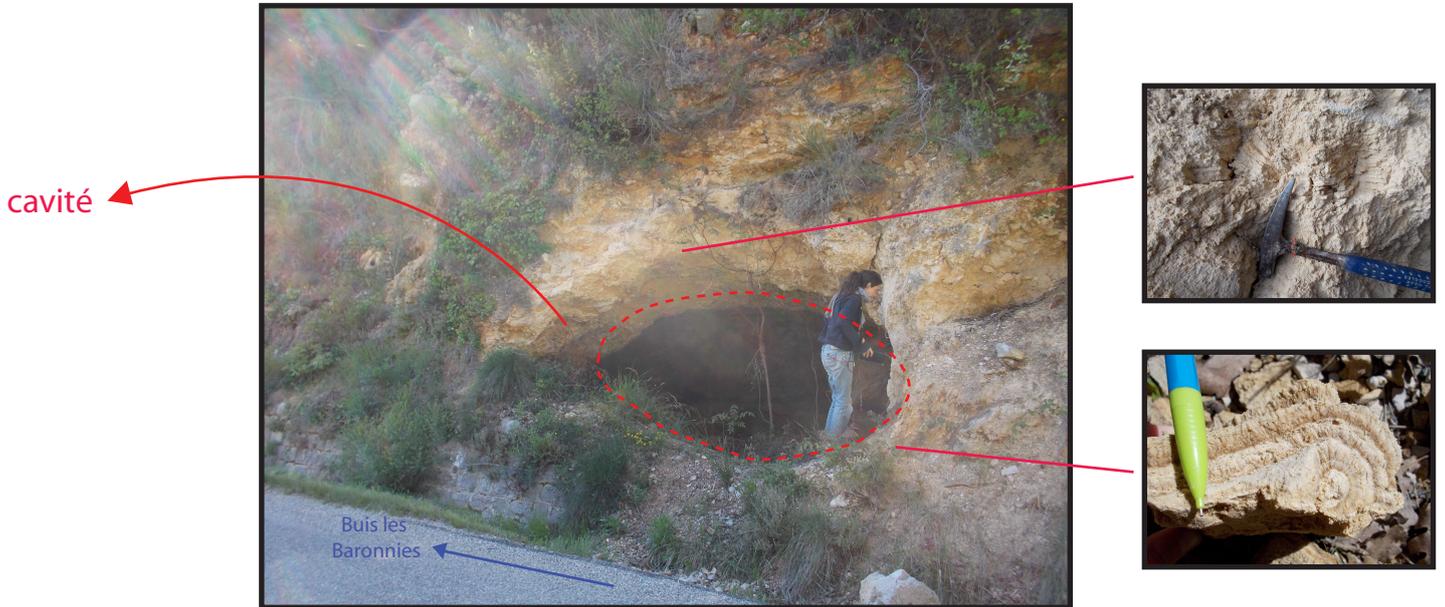
Photographie d'une cavité sous-terrainne

- 1 : Roche très altérée
Présence de travertin
- 2 : Muret de protection et
d'évacuation des eaux
