2.3.3 Situation d'évacuation suite à la crue du torrent Durnand (juillet 2006)

La lave torrentielle du Durnand (25 juillet 2006) : une conséquence directe de la fonte du Permafrost (J.-D. Rouiller)

L'évacuation de Martigny suite à cette crue torrentielle (Mr Olivier Dumas)

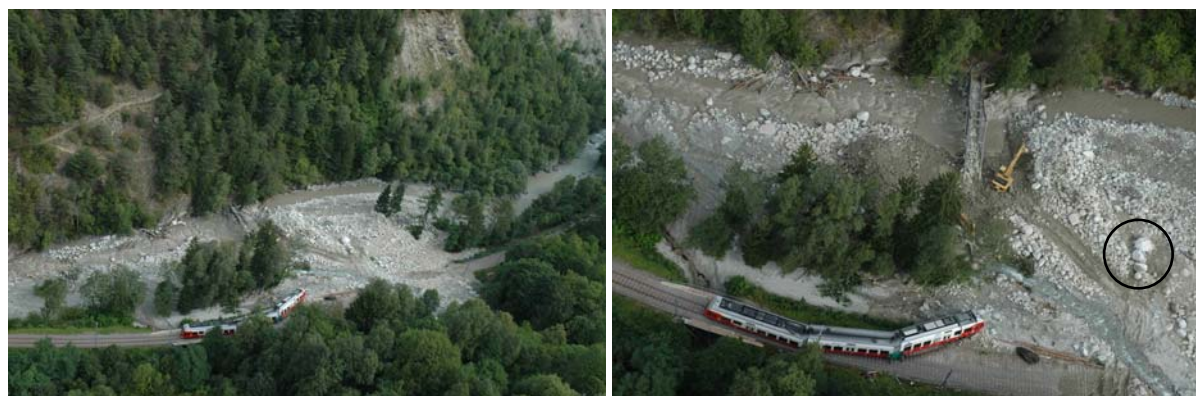
Situation à l'embouchure du Durnand dans la Dranse au lendemain de la crue du Durnand (noter la taille des blocs transportés)

Le 25 juillet 2006 à 19h30, les matériaux transportés par le Durnand produit une embâcle (35 000 m³ de matériau) sur la Dranse à l'endroit où une passerelle la franchit. La lave a arraché le pont et les rails du train sur environ 400 m. L'une des « bouffées » a même fait dérailler le train alors qu'il s'apprêtait à franchir le pont, manquant de l'emporter. Faisant preuve d'un sang froid exceptionnel le conducteur a évacué dans le plus grand calme la trentaine de voyageurs qui s'y trouvait. L'embâcle a entraîné la formation d'un lac. La nuit tombante et une forte végétation empêchaient d'évaluer correctement son extension, raison pour laquelle un ordre d'évacuation à l'aval a été donné dans un premier temps (vers 21h).

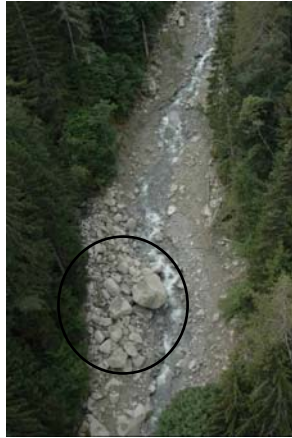
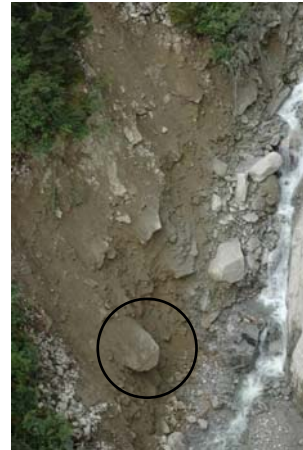
En remontant le torrent (photos ci-après), on observe successivement des secteurs de dépôt et d'érosion du lit. L'érosion (d'aspect terreux) met en évidence le dépôt historique de blocs anguleux en provenance du glacier rocheux.

Secteurs successifs de dépôt et d'érosion du lit du torrent

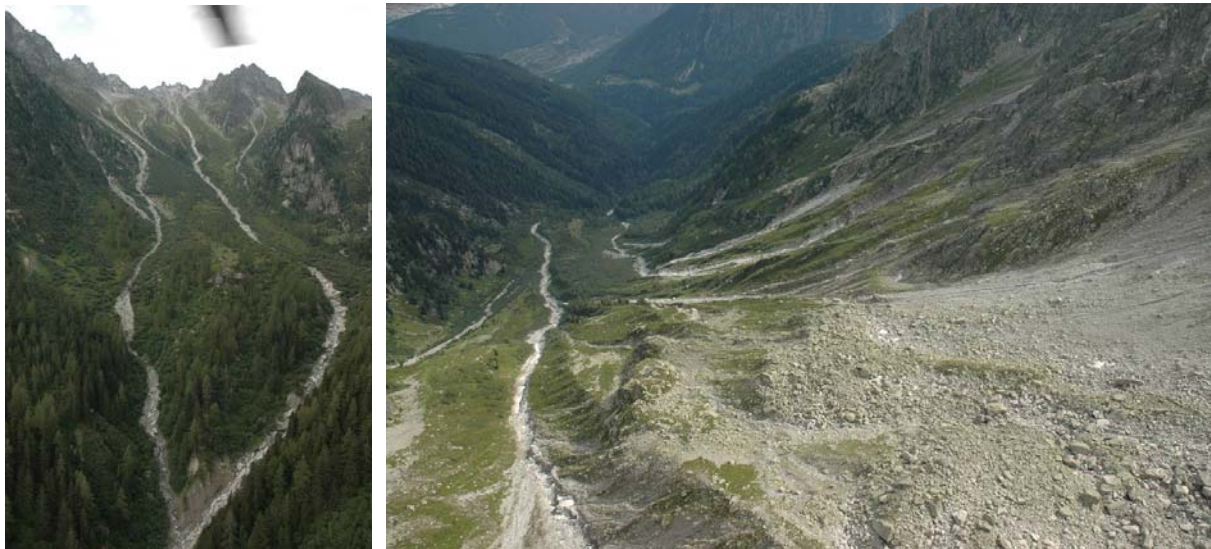
Plus haut on observe les embranchements supérieurs du torrent. On y trouve un dépôt intermédiaire de matériau qui semble avoir été peu remobilisé par l'événement.

Confluence des Jures (embranchements supérieurs du torrent) avec à droite le dépôt intermédiaire

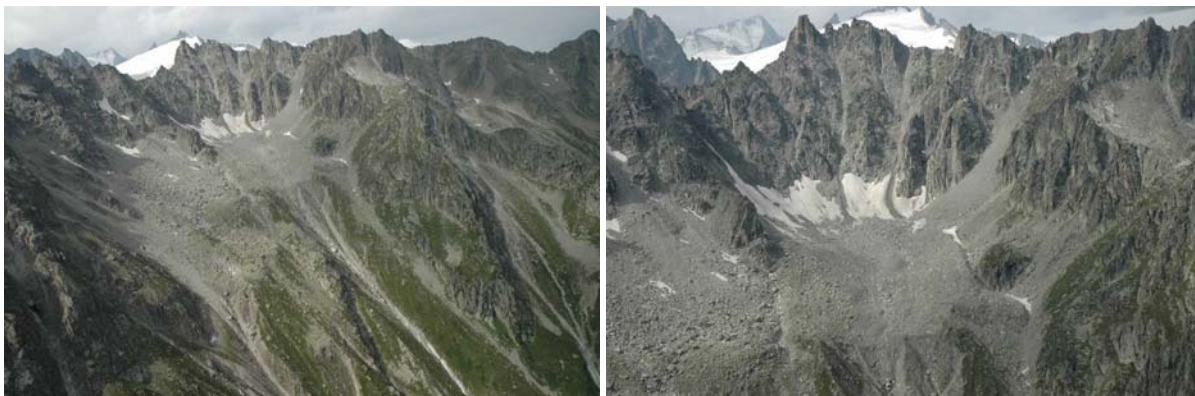
Entre 2400 et 2500 m, directement au pied des crêtes de gneiss, on observe les « langues » de glacier rocheux qui ont produit la lave torrentielle du 25 juillet.

Langues de glacier rocheux à l'origine de la lave torrentielle du torrent Durnand

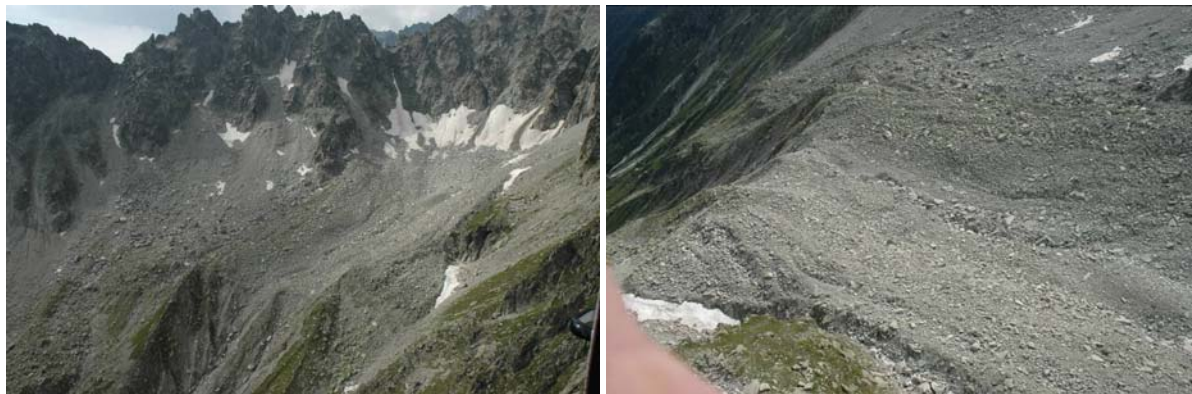
On relève sur la droite la structure en forme de cuvette qui a concentré la plus grande quantité de débris du glacier rocheux et notamment la partie fine du matériau, indispensable pour assurer le transport des gros blocs et abraser le lit du torrent.

Glaciers rocheux et cuvette d'accumulation (à droite : cassure de pente, rigoles d'érosion)

On retrouve ici deux facteurs clés pour la constitution d'un glacier rocheux lors d'une phase de refroidissement climatique: des falaises très fracturées en cours de dégradation et une morphologie permettant l'accumulation in situ des débris issus de leur dégradation et favorisant leur sédimentation avec la glace issue des les dépôts de neige.

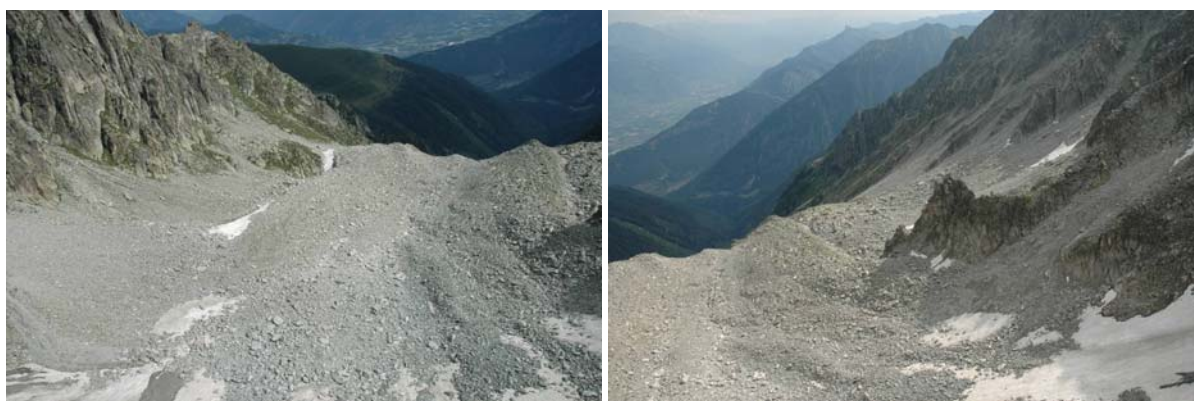
Cuvette d'accumulation des débris de roche (à arrière-plan : la vallée du Rhône)

En conclusion, il ressort que sans la fonte de ce pergélisol la lave torrentielle n'aurait pas été aussi chargée. En effet, le glacier rocheux a fourni une part non négligeable des blocs transportés ; de plus, tout laisse à penser que la fraction fine du matériau - protégée par la cuvette du délavage de pente dû à l'écoulement saisonnier de l'eau météorique - a grandement contribué au « portage » de ceux-ci mais a aussi participé très activement à l'érosion du lit du torrent.

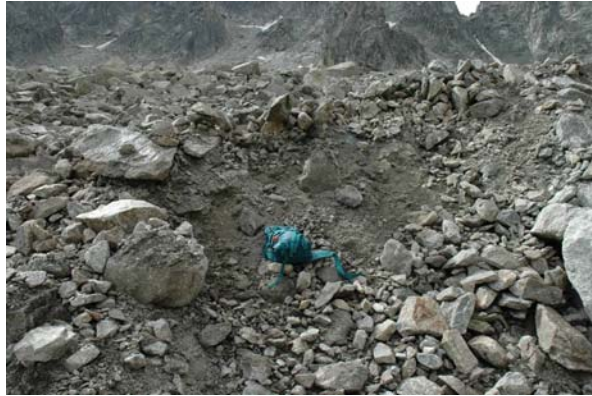
Détail de la tranche superficielle du glacier rocheux avec rigole d'érosion creusée par l'événement

Dans l'une des rigoles creusées par l'événement du 25 juillet, « *deux jours plus tard on entendait très bien l'eau de fonte couler en profondeur* ».

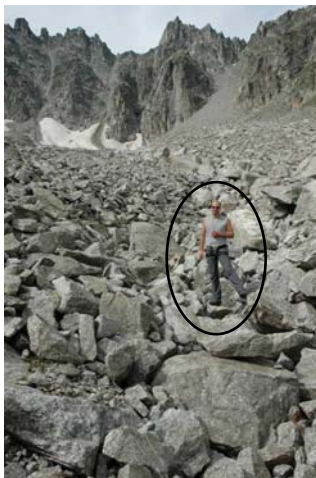
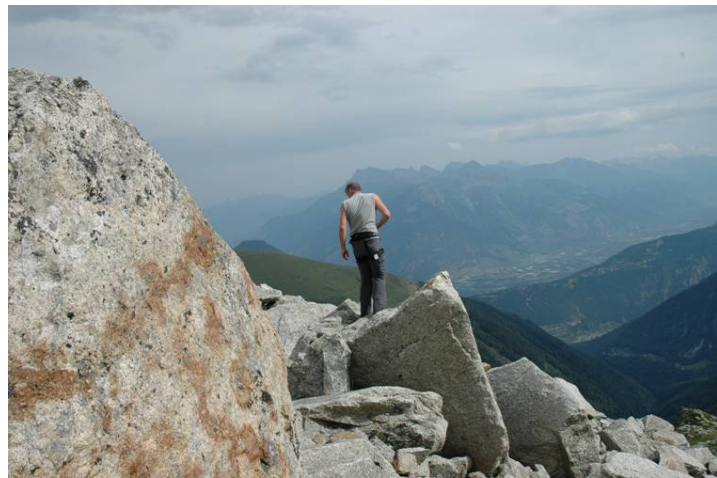
Echelle de la taille des blocs du glacier rocheux (photo de droite : à l'arrière-plan la ville de Martigny)

A relever la forme anguleuse typique des blocs qui démontre leur origine autochtone, à savoir qu'ils proviennent directement des falaises sus-jacentes.

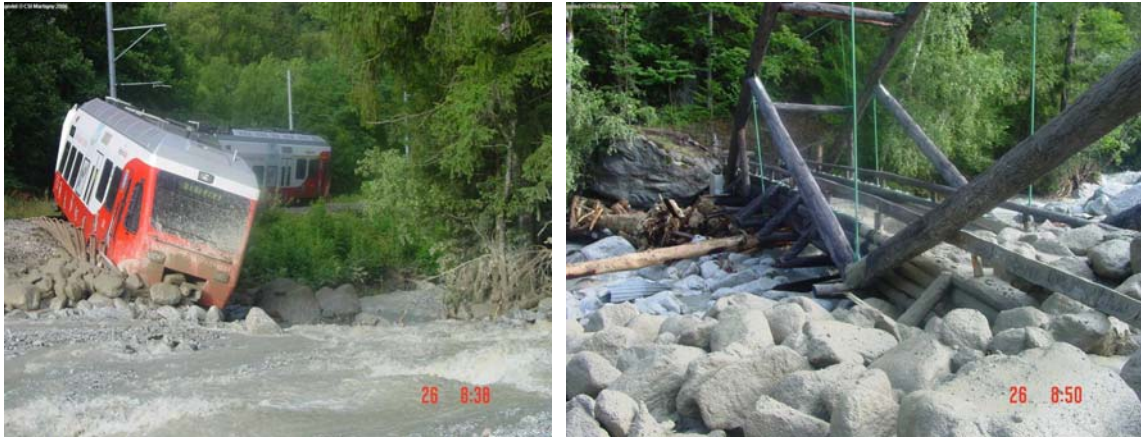
Voies de chemin de fer déplacées sur plusieurs dizaines de mètres et passerelle engravée au lendemain de la crue

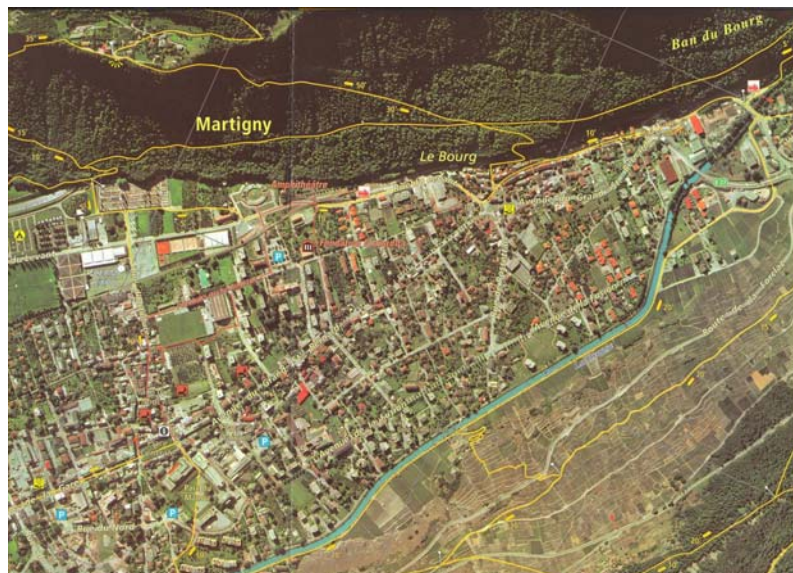
La Dranse à Martigny

Un certain nombre de renseignements arrivaient au poste de commandement et, en fonction de la configuration de la ville (photo aérienne ci-dessus), nous avons pris la décision d'évacuer certains quartiers. Depuis l'amont vers l'aval la Dranse s'écoule au sud ouest de la ville. Tous les quartiers relativement peuplés en bordure de cette rivière étaient susceptibles d'être inondés ».

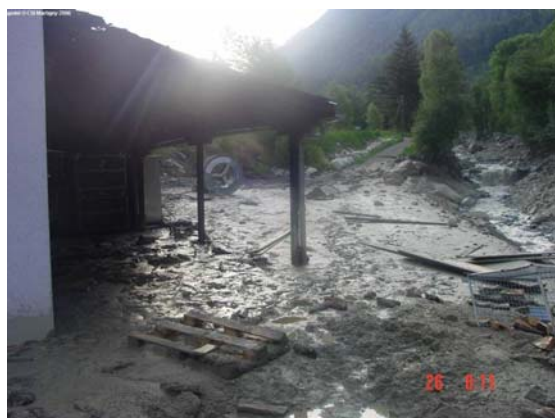
Engravement...

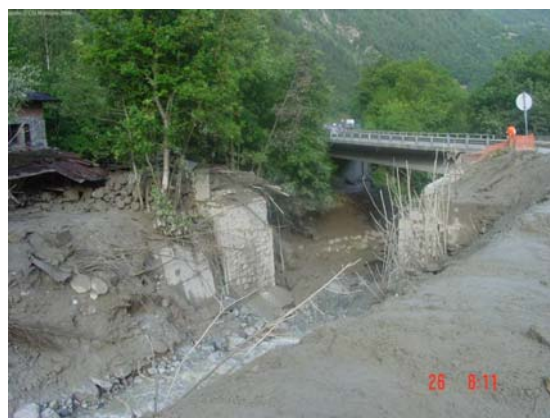
...et érosion
