3.3. Seuils d'alarme :

3.3.1 Eboulement de Meidji (commune de Saint-Nicolas, Valais) : surveillance géodesique et détermination des seuils d'alerte

Eric POINTER (*bureau géologique Rovina*)

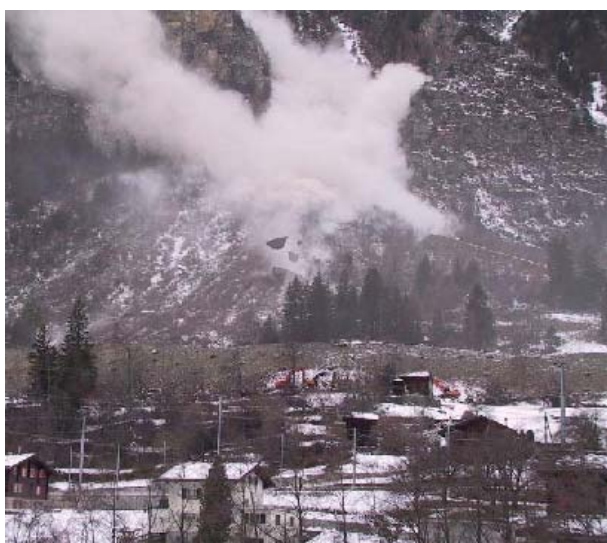
De la falaise de Meidji, qui surplombe le village, 120 000 m³ de roche se mettent en mouvement, dont 70 000 m³ s'écroulent dans la vallée. Plusieurs gros blocs, dont un de 1500 m³, ont été retenus par la nouvelle digue, qui venait d'être construite (photo ci-dessous, les machines de chantier sont encore derrière la digue).

Le moment de l'éboulement a pu être prévu précisément grâce au réseau d'observation installé quelques mois avant. Ainsi, l'évacuation de la population a eu lieu environ 20 h avant l'événement, qui n'a par ailleurs pas fait de dégâts aux bâtiments ni aux infrastructures.

La construction de la digue (une partie sur les 3 prévues) était complètement terminée en décembre 2002.

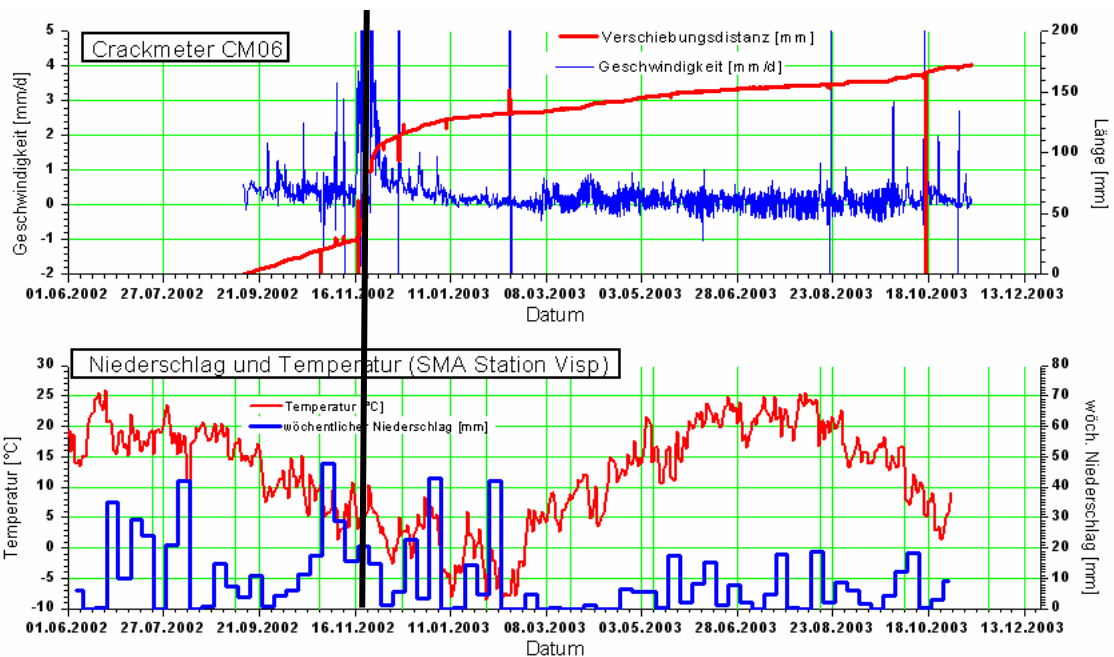
16.11.2002 Fortes précipitations, accélération du glissement (**graphique et tableau ci-dessous**), **évacuation de la zone Nord** ;

Evolution des déplacements de l'extensomètre CM6 (en haut, courbe rouge) et courbe des températures et précipitations (en bas, respectivement rouge et bleu)

- Dès qu'une évacuation est envisagée, il faut également penser à la levée de l'évacuation (sur quels critères).
- **Fixer des valeurs seuil à l'avance est difficile** ; dans le cas de Meidji, c'est la comparaison des vitesses de déplacement (tableau ci-dessus), couplée à l'analyse du comportement géomécanique (modèle) qui a servi de base de décision.

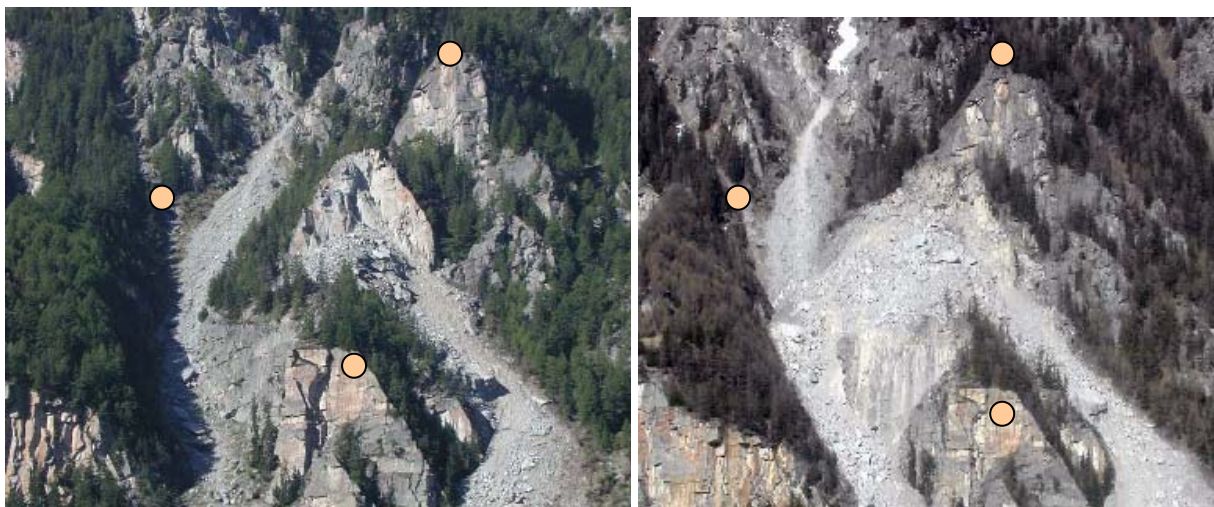
Tête instable avant et après l'écoulement du 21/11/2002, vue de face

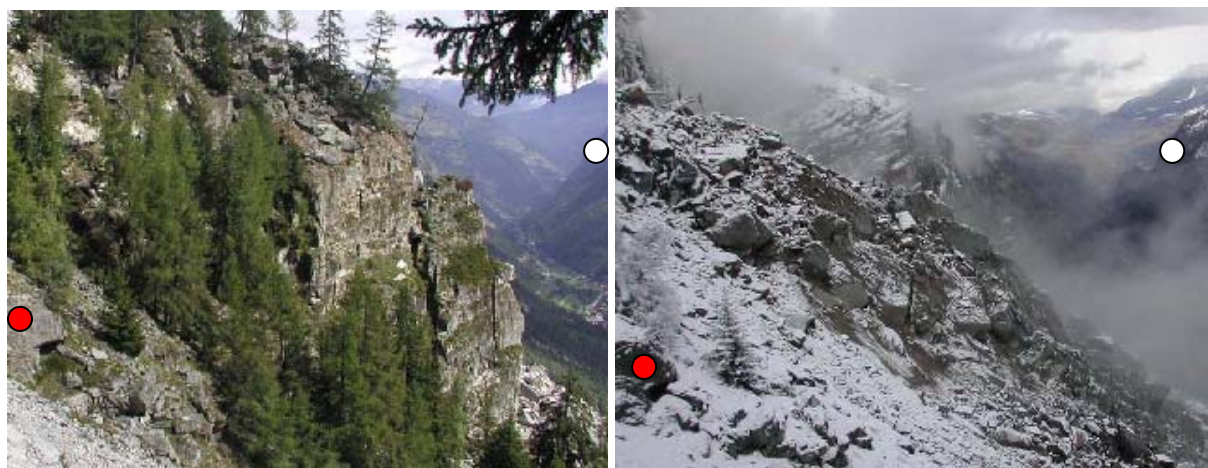
**Tête instable avant et après l'écoulement du 21/11/2002, vue de profil**
