RiskYdrogé

«Risques hydrogéologiques en montagne : parades et surveillance »

Activité 2. Sites pilotes

Site 4 – Citrin

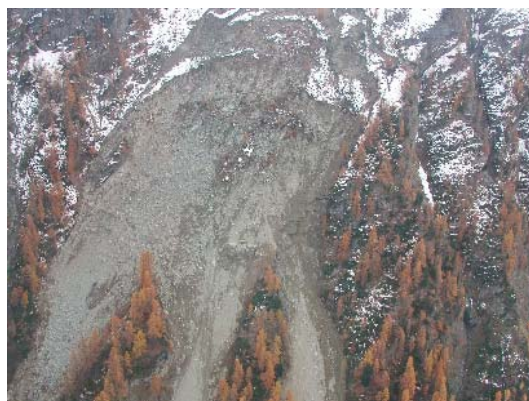
Figure 2.4. 5 : Evolution du phénomène : détail de la partie centrale. [Cliquer pour agrandir.](#)

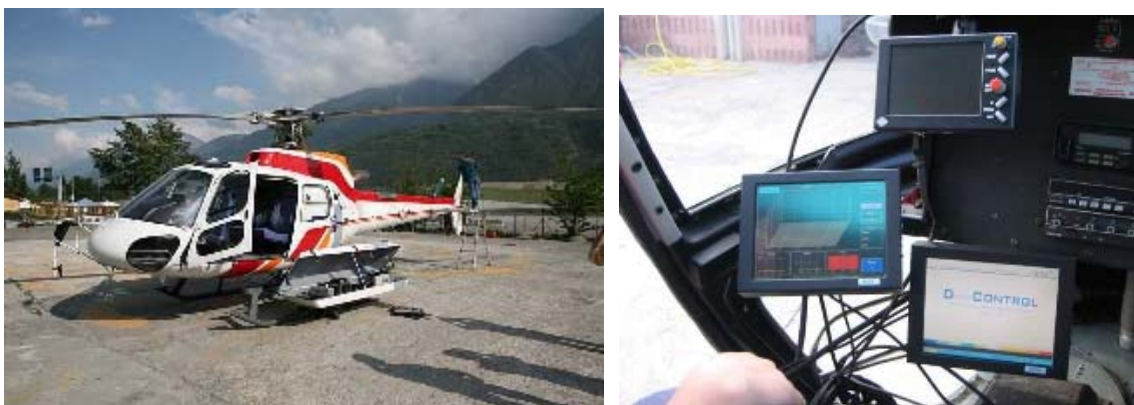
Figure 2.4. 8. Acquisition scanner laser par hélicoptère
