INTERREG III A Projet n° 179 (ex n° 046)

## RiskYdrogé

“Risques hydrogéologiques en montagne : parades et surveillance »

### Parade 8 – Soutènement

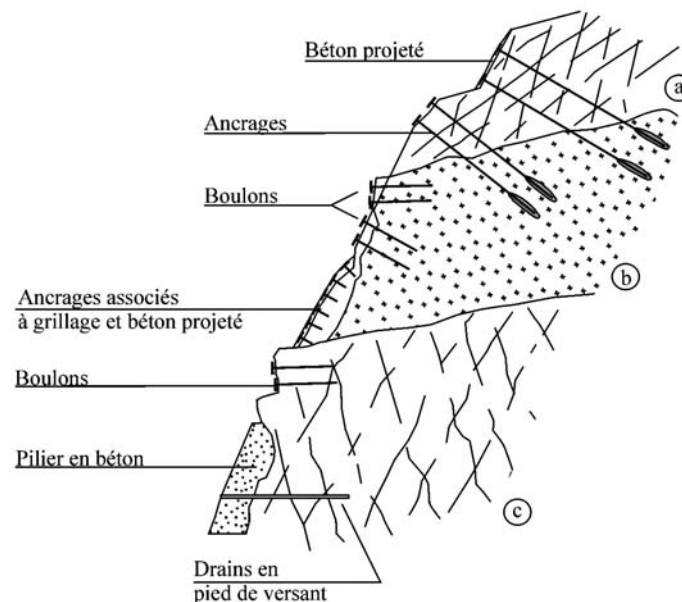
Figure 5.8. 2: Types d'interventions de confortement.

Cette technique est souvent associée à des interventions qui modifient la résistance mécanique du massif rocheux, tels que emmaillotage, béton projeté, ancrages (Figure 5.8. 2).

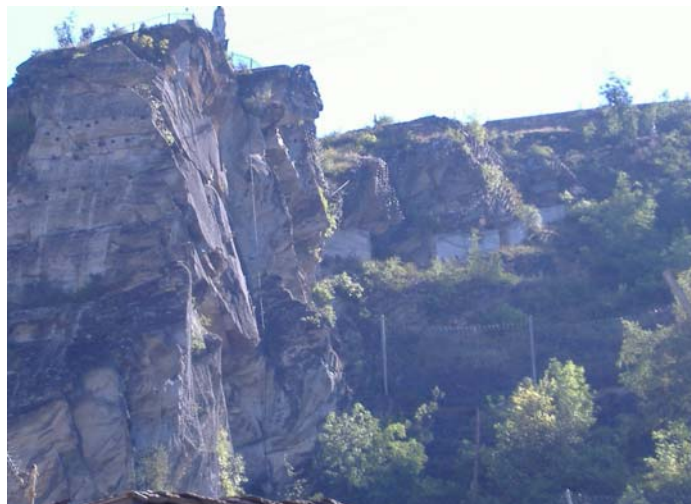
*Photo 5.8.1 – Vue d'ensemble de la paroi confortée. On y distingue des ancrages passifs, des filets et grillages plaqués, des butons en béton et une barrière de filets faiblement déformable.*

Suite à de nombreuses chutes des blocs depuis la paroi de "La Becca", située dans la commune de Villeneuve, l'administration régionale a mandaté des experts en 1993 pour réaliser une étude en vue de stabiliser la paroi, qui menaçait directement le bourg et la circulation routière. Le projet a prévu la sécurisation de la paroi rocheuse à l'aide d'une purge des volumes instables et la mise en œuvre des mesures suivantes:

- Des écrans déformables de filets ayant une absorption d'énergie élevée, avec une hauteur de 5 m et une distance entre les poteaux de 8 m.
- Des ancrages de longueur variable (entre 3 et 20 m) et d'un diamètre de 26.5 mm, généralement disposés sur trois lignes.
- Une barrière de filets faiblement déformable, avec une hauteur de 4 m et une distance entre les poteaux de 5.5 m.
- Des filets et grillages plaqués.
- Des contreforts en béton.

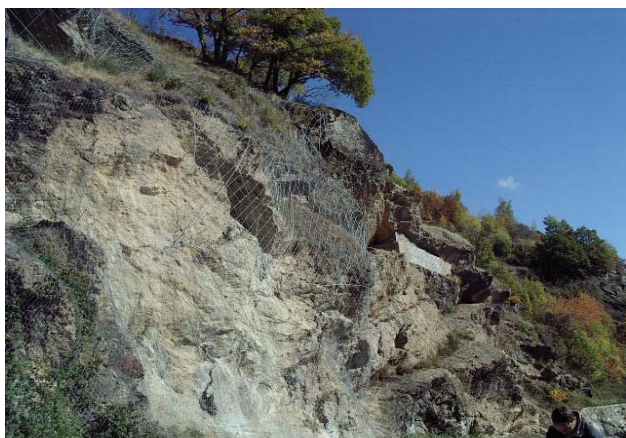
*Photo 5.8.2 – Combinaison de mesures de protection le long de la route communale Avise-Thomasset. On y distingue des filets et grillages plaqués et un contrefort en maçonnerie.*

Suite aux chutes de blocs du 23 janvier 1994 (volume estimé: 300 m<sup>3</sup>) et du 26 novembre 1996 (volume estimé: 100 m<sup>3</sup>) qui ont affecté la route communale Avise-Thomasset, l'administration régionale a conçu et réalisé la stabilisation de la paroi à l'aide d'une purge des volumes instables, de la mise en place de filets et de grillages plaqués, ainsi que d'un contrefort en maçonnerie (photos 5.8.2 et 5.8.3).

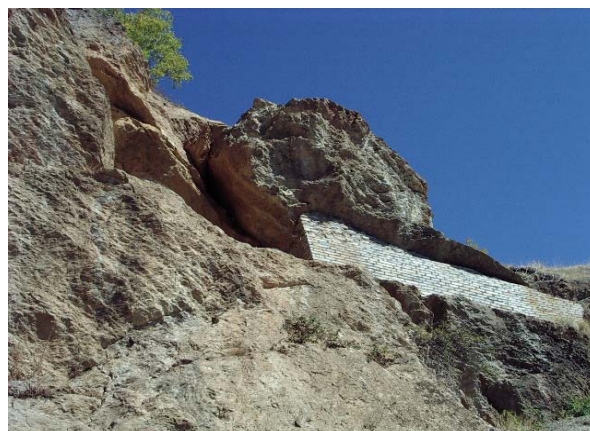
*Photo 5.8.3 – Détail du contrefort en maçonnerie.*

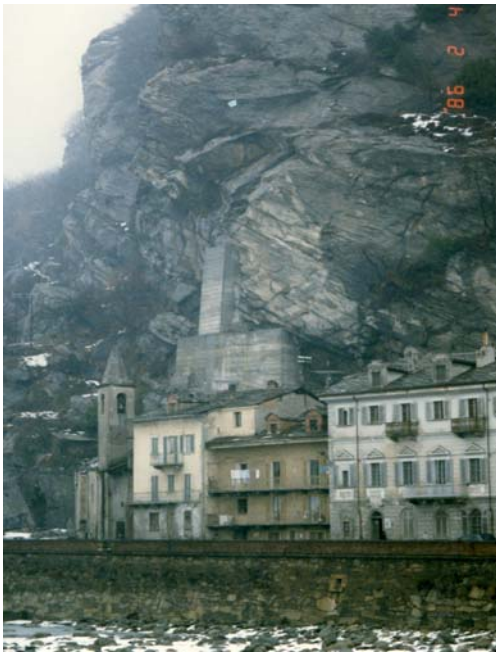
Photo 5.8.4 – Contrefort en béton armé

Suite à une chute de blocs depuis une paroi rocheuse située dans la commune de Donnas, l'administration régionale a mandaté en 1986 des experts pour réaliser une étude en vue de stabiliser la paroi, qui menaçait directement le bourg, la RN 26 et la "Route romaine des Gaules". Le projet a prévu la sécurisation de la paroi rocheuse à l'aide d'une purge des volumes instables et la mise en place d'un contrefort en béton armé (Photo 5.8.4).

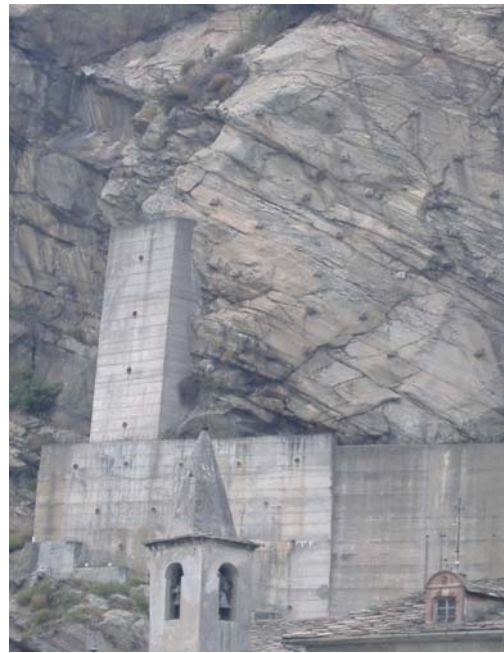
Photo 5.8.5 – Vue d'ensemble de la paroi confortée durant les années '90. A noter les ancrages passifs mis en place sur la paroi et masqués avec des coffres en béton.

De nouvelles interventions de stabilisation de la paroi ont été faites dans cette zone par l'administration régionale durant les années '90. Un contrefort en béton armé, à côté de celui réalisé en 1986, et des ancrages passifs ont été mis en place (Photo 5.8.5).
