Mouvements de Terrain

Eroulement à Bondo (Suisse)

- 2017-08-23
- Suisse
- Canton des Grisons
- Commune Bregalia
- Village Bondo

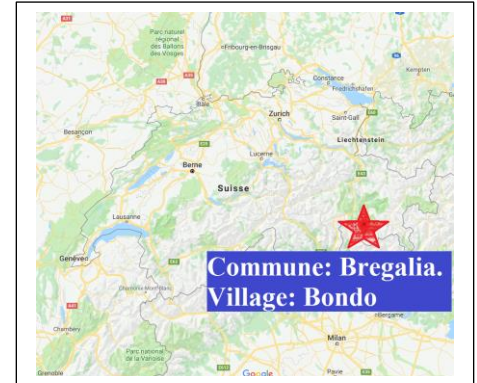
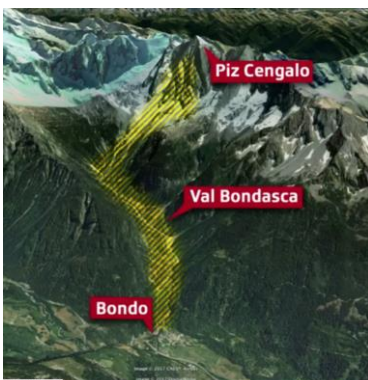
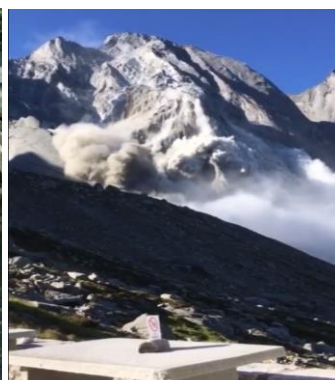
Le mercredi 23 août 2017, à 9 h 30, une imposante masse rocheuse se détache du flanc nord-est du Piz Cengalo (3369 m), cet éroulement est immédiatement suivi d'une lave torrentielle qui s'écoule le long du Val Bondasca avant d'atteindre le village de Bondo (800 m). Le village de Bondo a dû être évacué. Une centaine de personnes ont été évacuées par hélicoptère.

3 millions m3 de roches sont tombés sur le glacier, cet éroulement et les coulées de boue ont ensuite provoqué d'importants dégâts à Bondo. « C'est un enchaînement très rarement observé sur la planète », a souligné Jürg Schweizer, directeur de l'Institut pour l'étude de la neige et des avalanches SLF, à Davos (Grisons).
