RiskYdrogé

«Risques hydrogéologiques en montagne : parades et surveillance »

Activité 5. Systèmes de parades

Parade 11 – Filets/grillages plaqués

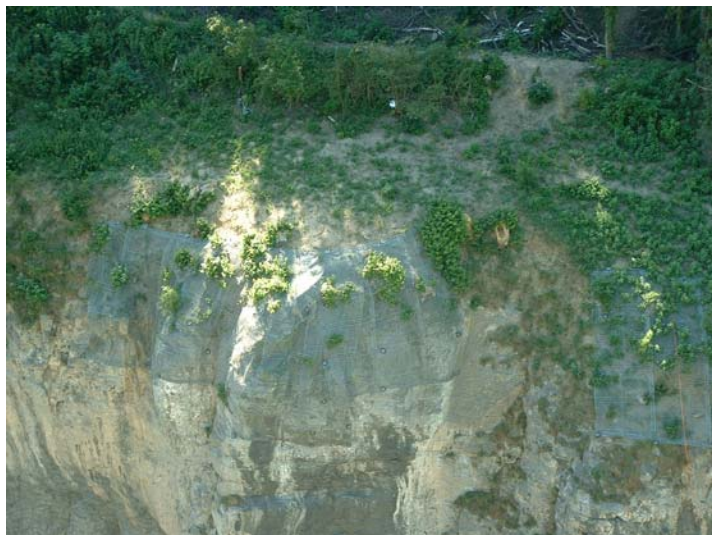
Photo 5.11.1: Filets PVC plaqués sur la bordure sommitale d'une paroi à la sortie nord de la ville de Saint Maurice

Dans le cadre d'un projet défense, les parois calcaires à l'ouest de la ville de Saint Maurice ont fait l'objet de plusieurs mesures de protection. Parmi celles-ci, des filets PVC ont été plaqués sur la bordure sommitale d'un ressaut rocheux surmontant la route cantonale, pour éviter la mobilisation de blocs de volume inférieur à 0.5 m³. Le plaquage a été réalisé par des ancrages de 1.2 à 2 m dans le rocher selon une maille approximative de 2 x 2 m.

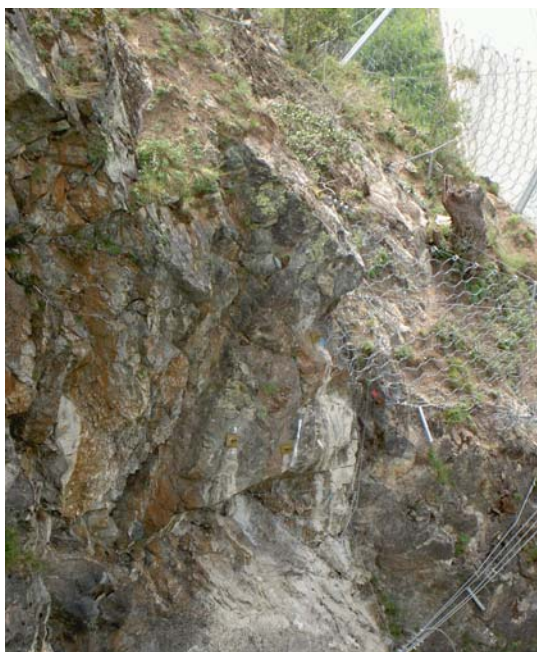
Photo 5.11.2: Combinaison de mesures de protection au dessus de la galerie de la Monnaie au lieu-dit "Les Trappistes" : filets pare-pierres de moyenne énergie, ancrages passifs et câblages.

Parmi les multiples mesures de protections prises pour stabiliser les parois rocheuses surmontant la galerie de la Monnaie au lieu-dit "Les Trappistes" sur la route principale Martigny-Grand Saint Bernard, des câbles d'acier de 21 mm de diamètre ont été tressés entre des ancrages passifs en acier de 1.5 m de profondeur et de 22 mm de diamètre (photo 5.11.2). L'objectif est de bloquer la mise en mouvement de compartiments rocheux disloqués, trop instables pour être forés.

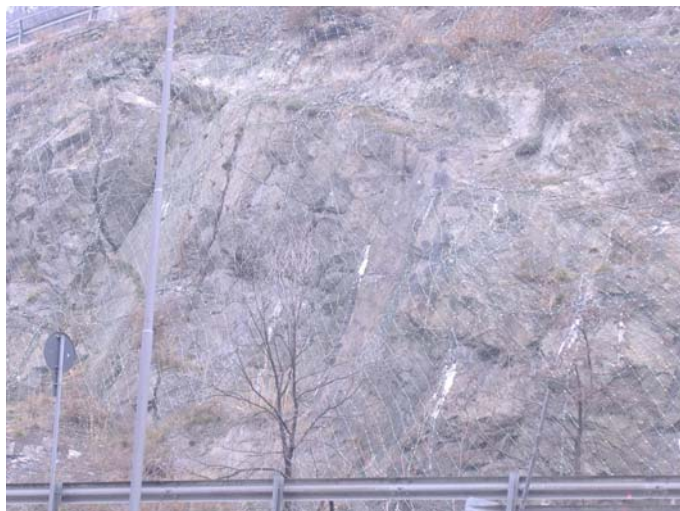
Photo 5.11.3. Combinaison de mesures de protection en amont de la route communale au lieu dit Rue de Rome, commune de Aoste.

Suite à une chute de blocs arrivée au mois de décembre 2004 depuis la parois située en amont de la rue de Rome, dans la commune de Aoste, l'administration régionale a conçu la sécurisation de la route par la pose de filets plaqués constitués par des fils en acier zingué de 8 mm de diamètre, à maille carrée 20 x 20 cm et par la réalisation d'ancrages (photo 5.11.3). Afin d'éviter la mobilisation des petites pierres, un grillage a été installé derrière les filets plaqués. Le coût de l'intervention a été de 150'000 € environ.

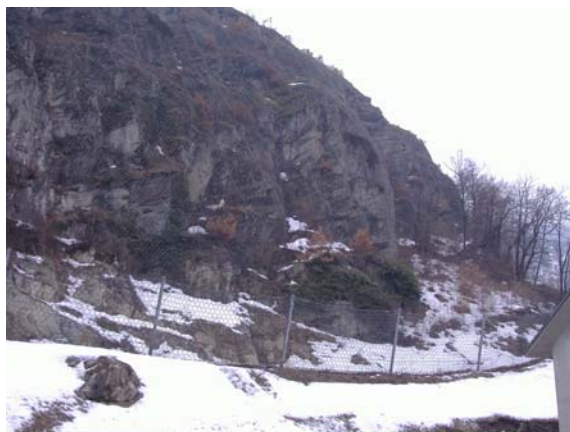
Photo 5.11.4. Combinaison de mesures de protection en amont de la route nationale RN26, au lieu dit Chef-Lieu, commune d'Arvier.

Suite à une chute de blocs d'environ 10 m³ ayant fortement endommagé l'angle d'une maison ainsi qu'une voiture, l'administration régionale a conçu la mise en sécurité des infrastructures menacées par la pose d'un filet plaqué sur la paroi ainsi que la réalisation d'un écran déformable de filet à l'aval de la falaise.
